平成25年11月15日

会社名 ミサワホーム株式会社
代表者名 代表取締役 竹中 宣雄
問合せ先 経営企画部 理事
中村 孝
(TEL. 03-3349-8088)

子会社等における施工不備の発生について

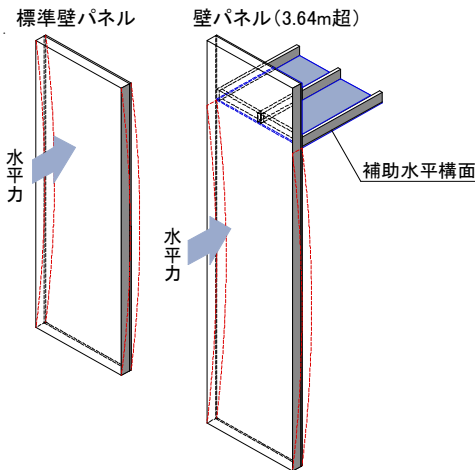
壁パネルと補助水平構面の関係

補助水平構面とは、壁パネルの高さが一定以上になった場合、又は、屋根パネルの屋根勾配が1/2を越える場合に、主に当該壁パネルや屋根パネルの面外の変形(地震や風圧等の水平力による変形)を抑える補助的な部位であり、軸組材(30×90mmの木材)と面材(厚み5.5mmの合板又は厚み12mmの石膏ボード)とで構成されるものです。

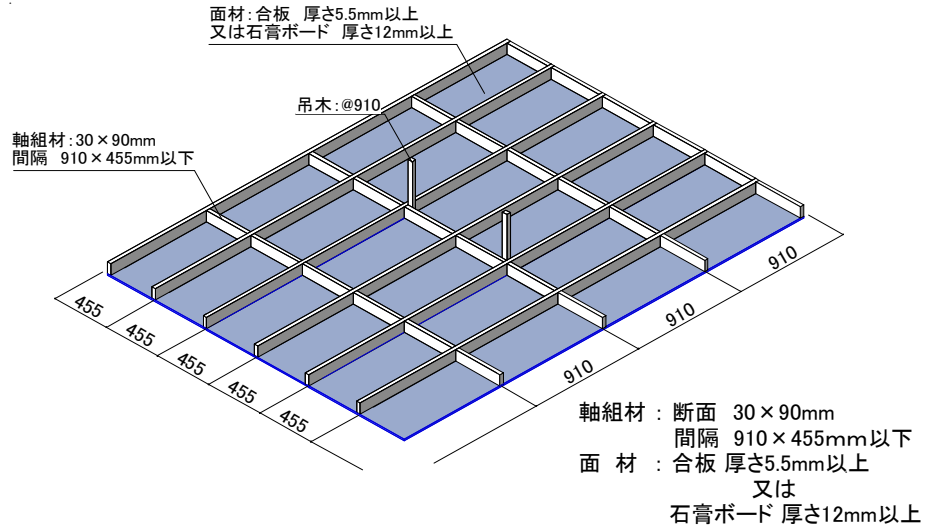
補助水平構面

ミサワホーム株式会社(以下、「当社」)の子会社であるミサワホーム中国株式会社(以下、「ミサワホーム中国」)において、建設した一部の建物で、設計仕様上、軸組材と面材で構成される補助水平構面を設置しなければならないところ、軸組材のみが施工され、面材が施工されていない建物があることが判明いたしました。

補助水平構面は天井仕上げ面と兼ねる場合があります、平成 15 年 4 月頃、ミサワホーム中国岡山支店の建設担当者がこの納まりを拡大解釈し、補助水平構面の直下に通常の天井が設置される場合、その天井材の仕上げ面として面材を施工することで補助水平構面の面材を省略できると誤認したものです。

施工状況の確認をより確実とするため、天井点検口の設置を全棟必須化し、併せて、補助水平構面用の面材を全棟支給化する。

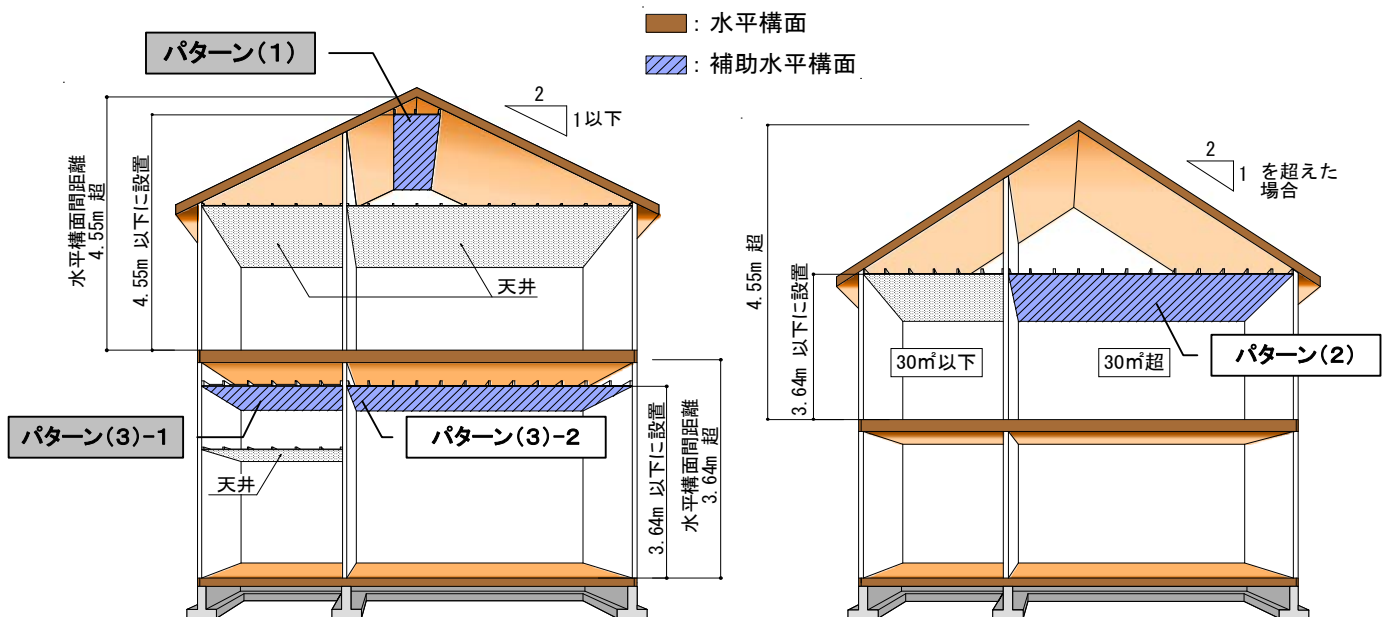
パターン(1):最上階で水平構面(床構面)と水平構面(屋根構面)との距離が4.55m(吹き抜けの場合は7.5m)を超える場合

パターン(2):屋根勾配が1/2勾配を超えかつ、耐力壁線または壁線で囲まれる面積が30㎡を超えるの場合

パターン(3):小屋裏物置等を有する場合で水平構面(床構面)間の距離が3.64mを超える場合

(3)-1:1階階高3.64mを超える部分で、水平構面より下部に天井仕上げ面がある場合

(3)-2:1階階高3.64mを超える部分で、水平構面がそのまま天井仕上げ面になる場合

○施工不備の可能性のある部分:パターン(1)及びパターン(3)-1

(パターン(2)及びパターン(3)-2は補助水平構面が天井仕上げ面を兼ねるため施工不備ではありません)
